RAPPORT D'ENQUÊTE SUR UN ACCIDENT MARITIME
M00W0044

CHAVIREMENT

DU BATEAU DE PÊCHE «LORI CATHLYNN»
DANS LE PASSAGE SEAFORTH, WAGLISLA (BELLA BELLA)
(COLOMBIE-BRITANNIQUE)

LE 28 MARS 2000

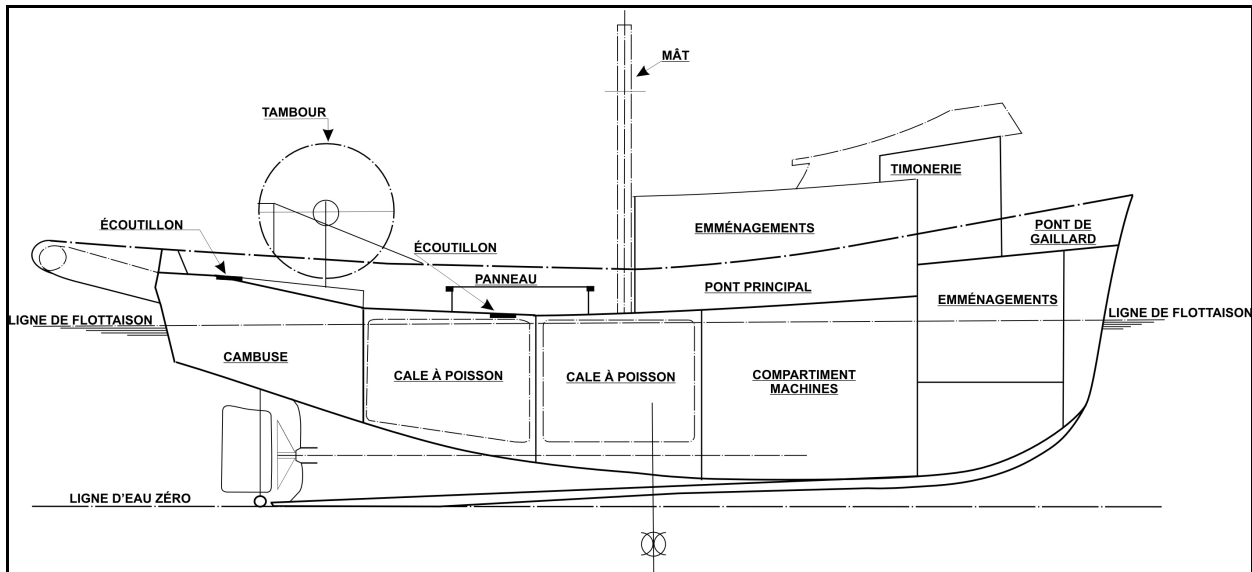
Figure 1 - Aménagement typique

La cale à poisson est divisée en trois parties. Comme le poisson est souvent transporté dans un mélange de glace et d'eau, les compartiments sont aussi appelés «citernes à poisson». La cale à poisson s'étend à l'arrière, coiffée par le pont supérieur sur lequel un tambour (pour enrouler les filets) est monté à l'arrière. À l'arrière de la superstructure, un panneau, entouré d'une hiloire, donne accès à trois compartiments étanches : les cales à poisson avant de bâbord et de tribord (de part et d'autre de l'axe longitudinal) et la cale à poisson arrière. Le panneau est flanqué de deux petits écoutillons à plat-pont et derrière, un petit écoutillon encastré donne sur la cambuse (voir Figure 1, Aménagement typique).
